## Systèmes Ceresit de rénovation pour ETICS

## Exemples de problèmes et les solutions proposées

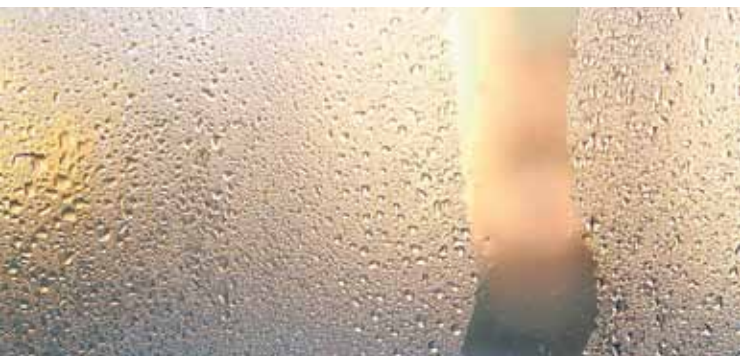
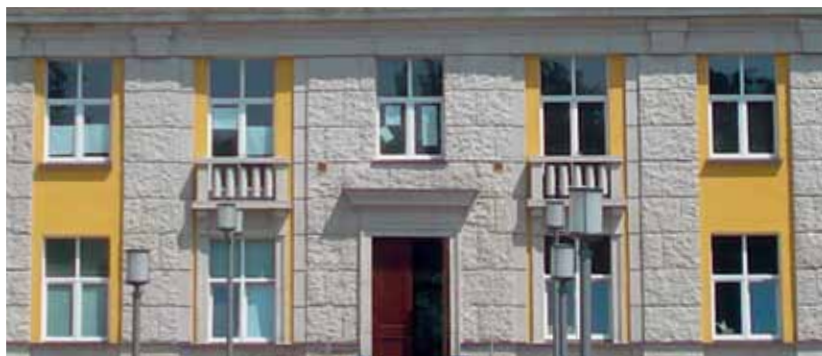
### Support

Défaut	Raison	Réparation	Solution
humidité au-dessous du système	fuites dans les ETICS ou aux solins	pour sceller les bords par exemple entre les cadres de fenêtres et ETICS, la correction de la position et la forme des profils de protection	Ceresit silicone acrylique ou silicone ou CS 29 mastic polyurethane
	trop faible perméabilité à la vapeur d'ETICS	recalcul de l'état hygrométrique de la paroi existante, le remplacement (selon les résultats du calcul) du système de plâtre ou ensemble avec un faible Sd	'Ceresit Konstruktor 3.7' programme de calcul; Ceresit Ceretherm <b>Popular</b> , Ceresit Ceretherm <b>Classic</b> , Ceresit Ceretherm <b>Premium</b> , Ceresit Ceretherm <b>Ceramic</b> , Ceresit Ceretherm <b>Express</b> , Ceresit Ceretherm <b>VISAGE</b> , Ceresit Ceretherm <b>Reno</b> , Ceresit Ceretherm <b>Wool Classic</b> , Ceresit Ceretherm <b>Wool Premium</b> , Ceresit Ceretherm <b>Wool Garage</b> Systems avec enduit silicate, silicone ou minéral

dé laminages, stratifications	trop faible (voire non testée) capacité de charge du substrat	analyser la situation des imperfections du substrat; supplémentaires, fixation mécanique avec nouveau maillage et plâtre, ou le retrait de l'ETICS entier, y compris parties du substrat non-porteurs, la restauration du substrat, l'application d'un nouvel ETICS	Ceresit Ceretherm <b>Popular</b> , Ceresit Ceretherm <b>Classic</b> , Ceresit Ceretherm <b>Premium</b> , Ceresit Ceretherm <b>Ceramic</b> , Ceresit Ceretherm <b>Express</b> , Ceresit Ceretherm <b>VISAGE</b> , Ceresit Ceretherm <b>Reno</b> , Ceresit Ceretherm <b>Wool Classic</b> , Ceresit Ceretherm <b>Wool Premium</b> , Ceresit Ceretherm <b>Wool Garage</b> Systems: plugs Ceresit CT 330 lub CT 335; substrat preparation: Ceresit CT 17, CT 29, CC 81 (comme additif pour réparer les mortiers)

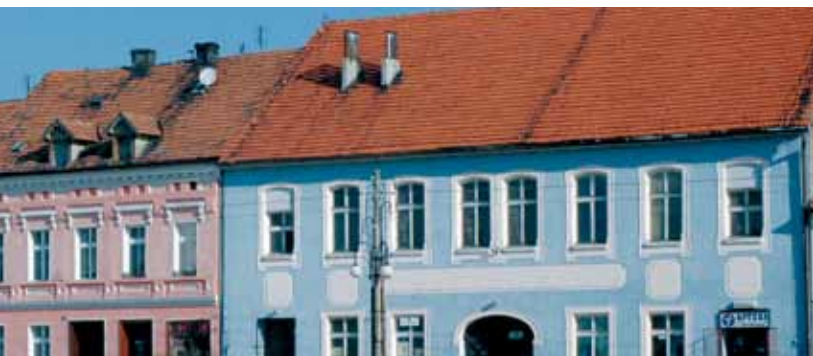
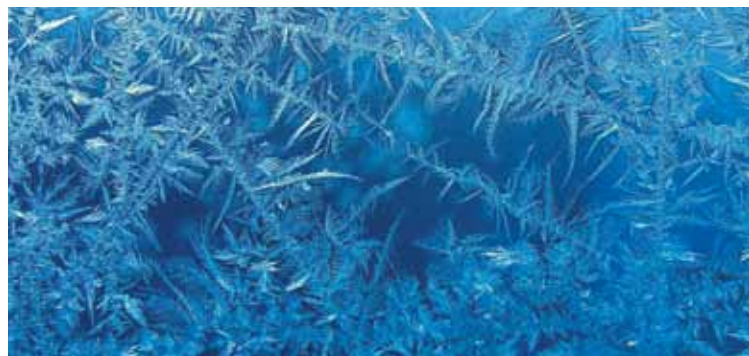
## La fixation des panneaux isolants

faute	raisons	réparation	Solution
destruction du mortier-colle	inégalité trop grande du substrat ne peut pas être stabilisée par la couche adhésive, insuffisante quantité d'adhésif	si pas de déformations visibles et la résistance à la compression de l'adhésif est suffisante, l'installation d'ancrage supplémentaires et / ou basse pression de mousse PU, sinon remplacer l'ensemble du système	Ceresit CT 330 or CT 335 anchors, Ceresit CT 84 Express PU-adhesive, complete Ceresit Ceretherm <b>Popular</b> , Ceresit Ceretherm <b>Classic</b> , Ceresit Ceretherm <b>Premium</b> , Ceresit Ceretherm <b>Ceramic</b> , Ceresit Ceretherm <b>Express</b> , Ceresit Ceretherm <b>VISAGE</b> , Ceresit Ceretherm <b>Reno</b> , Ceresit Ceretherm <b>Wool Classic</b> , Ceresit Ceretherm <b>Wool Premium</b> , Ceresit Ceretherm <b>Wool Garage</b> Systems
surface d'adhérence insuffisante	addition d'eau incorrecte, le temps de travail de l'adhésif a été dépassé, la qualité insuffisante de la surface du panneau (corrosion, saleté), adhésif mal appliquée, adhésif appliqué uniquement dans les points / points trop peu sur le substrat, lacunes comblées avec mousse PU normale (pression, expansion)

fixation mécanique inefficace, sans fonction	le manque ou l'insuffisance d'ancrage au mur ou qualité insuffisante des sièges d'ancrage; branches deviennent sans fonction lorsque la colle a déjà cessé de travailler!	ancrages additionnels, couche de renfort et de rendu	Ceresit CT 330 or CT 335 anchors, mortars Ceresit CT 85/CT 87/CT 190/CT 325 mesh, all Ceresit plasters

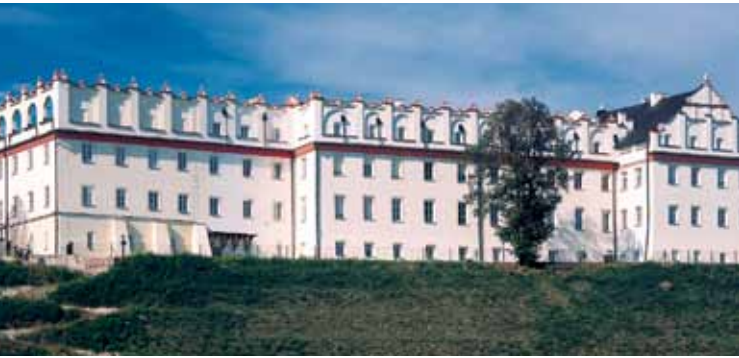
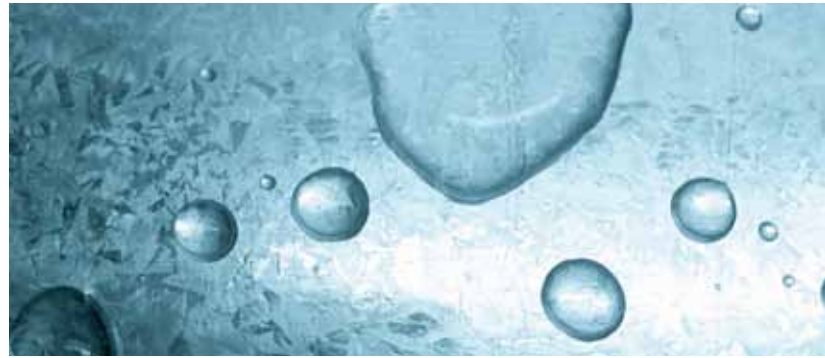
## couche renforcée

faute	raisons	réparation	Solution
manque d'adhérence entre les panneaux et la couche renforcée	la qualité insuffisante de la surface du panneau (corrosion, saleté), mauvaise application de mortier (à travers les mailles), une valeur trop élevée Sd de l'enduit	dans le cas de petites zones locales: injecter un adhésif en dispersion, en cas de dommages locaux plus grands: remplacer le treillis et le plâtre	Ceresit CT 84 Express PU-adhesive
lacunes et fissures	<ul style="list-style-type: none"> <li>- chevauchements manquants ou insuffisants de treillis</li> <li>- Blindage manquant des détails critiques</li> <li>- Couche trop mince de mortier</li> <li>- mauvais treillis</li> </ul>	renforcement supplémentaire et rendu; le remplissage des fissures avec de l'acrylique spécial	Ceresit CT 97 Acrylic for Plasters, CT 330 or CT 335 anchors, mortars Ceresit CT 85/CT 87/CT 190/CT 325 mesh, tous enduits et peintures Ceresit

stratifications	surdosage d'eau, dégâts dus au gel	retirer tous les matériaux détruits, appliquez nouveau renfort et finitions	mortars Ceresit CT 85/CT 87/ CT 190/ CT 325 mesh, tous enduits et peintures Ceresit

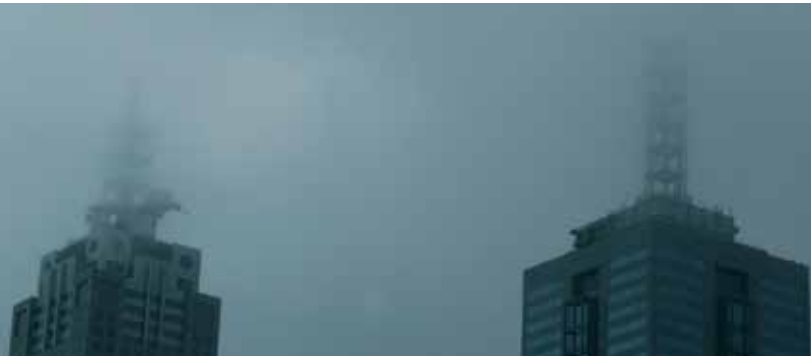
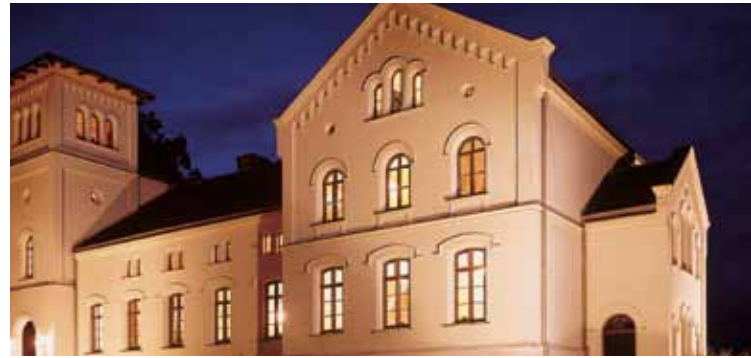
## Enduit

faute	raison	réparation	Solution
contamination de la surface	la pollution par l'air et la pluie	nettoyage, en fonction de l'imprégnation des résultats ou peinture	Ceresit CT 13 impregnation (for minerals), paints compatible with the existing rendering facade plaster, cleaning with Ceresit CT 98 Concentrate for cleaning dirty surfaces
contamination structurelle	la pollution par l'air et la pluie associé à l'absorption d'eau plus élevée du plâtre	élimination mécanique des impuretés, la protection, la peinture (de silicate)	Ceresit CT 99, CT 54
efflorescence, décoloration	les interruptions de travail, le substrat contaminé ou trop humide, application dans de mauvaises conditions	élimination mécanique des efflorescences (brosse dure), peinture	paint compatible with the existing facade plaster
cloques	application sur frais primaire / adhésif; l'application de la température n'est pas suffisante	l'enlèvement du plâtre détruit, application renouvelée d'apprêt et du plâtre	Ceresit CT 15/CT 16, all Ceresit plasters, paints

des fissures en «Toile d'araignée»	conditions de fixation mauvaise, surdosage de liquide	couvrir avec une couche de peinture très flexible, dans le cas des enduits minéraux: imprégnation transparente	Ceresit CT 13, CT 44 acrylic paint
aspect de surface inacceptable	joints apparents, couche trop mince, le nombre d'applicateurs ne suffit pas pour la zone à enduire	sur des enduits structurés „pierre”: amorce et plâtre (Ceresit CT 60/CT 72/CT 74 uniquement), sur les enduits «rustiques»: le renforcement, l'apprêt et tout le plâtre Ceresit

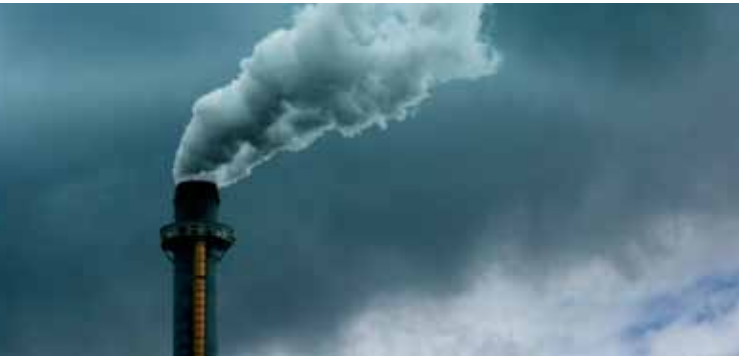
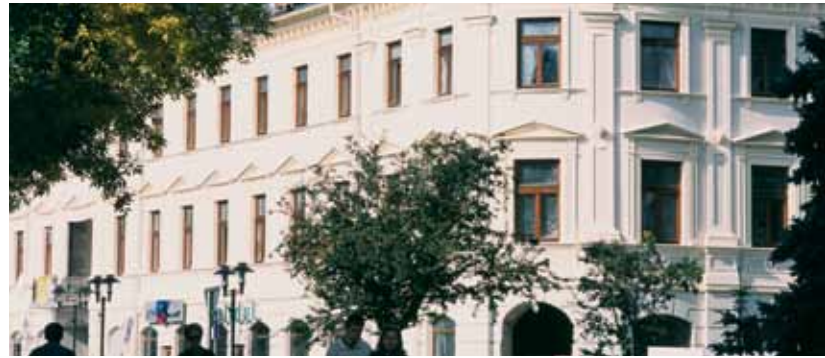
## Peinture

faute	raison	réparation	Solution
contamination de surface	la pollution par l'air et la pluie	nettoyage à jet d'eau	
contamination structurelle	pollution par l'air et la pluie associé à une absorption élevée de l'eau du revêtement	nettoyage et peinture	compatible avec les peintures de rendu de façades Ceresit
contaminations biologiques	environnement humide, par un faible rayonnement UV, les conditions de réglage mauvaise	désinfection, élimination mécanique des impuretés (év. avec de la peinture), la désinfection répétée, peinture (Si)	Ceresit CT 99 désinfection, Ceresit CT 54 peinture
cloques	trop grande valeur Sd de la couche de peinture par rapport au substrat	enlèvement de la couche détruite, l'application de peinture (Si, Sc)	Ceresit CT 54, CT 48 paints
	la poussière sur le substrat	le retrait de la couche détruite, application de peinture (Si, Sc, Ac)	Ceresit CT 42, CT 44, CT 48, CT 54
des fissures en «Toile d'araignée»	conditions de fixation mauvaise, surdosage d'eau	couvrir avec une couche de peinture très flexible	Ceresit CT 13 imprégnation
